コンクリート構造物のアルカリ骨材反応劣化進行と 維持管理のあり方に関する研究

平成16年12月

河 野 広 隆

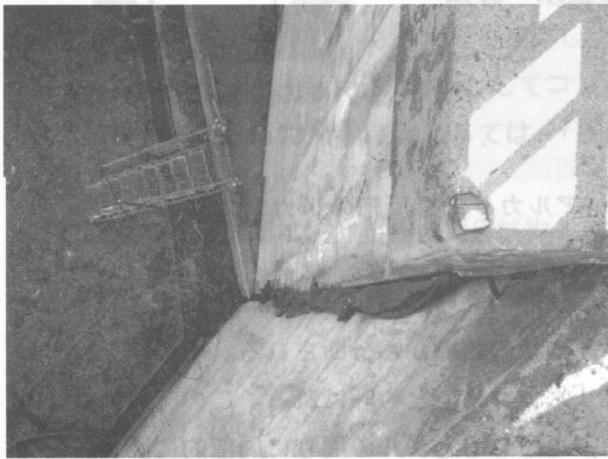
こうしたひび割れは、無筋コンクリートや鉄筋量の比較的少ないコンクリート構造物（スラブ、消波ブロック、堤防など）では、亀甲状となって発生する（写真 2-1）。つまり、方向性のないひび割れで、地図状ひび割れ（マップクラック）やメロンクラック等とも呼ばれる。これらのひび割れは幅が広く、数 mm に達することもあり、部材端部などでは数 cm になるものも観察されている。また、伸縮目地部では、部材全体が膨張で伸びるため、目地材がはみ出したり（写真 2-3）、段差や傾きを生じたり（写真 2-3）、膨張圧によってコンクリートが隅角部で一部圧壊して損傷していることもある。

写真 2-3 橋台のひび割れ、傾き、段差、
目地材のはみ出し(上から撮影)

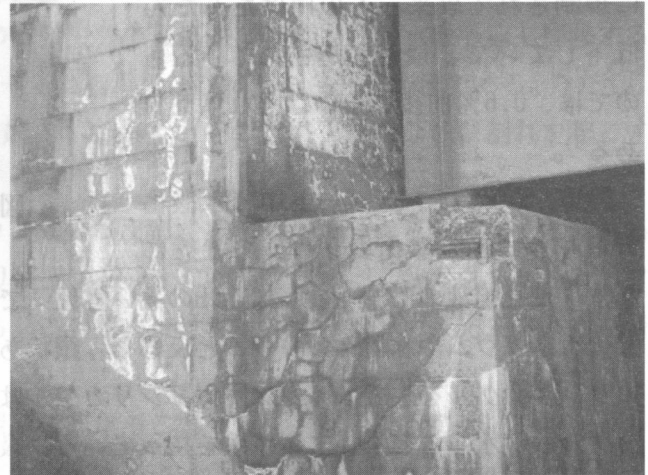
写真 2-4 橋台の隅角部のひび割れ

する。主筋と直角方向のひび割れは比較的少ないか、幅が狭い。しかしこうした構造物でも、隅角部では方向性のないひび割れが入ることが多い(写真2-4)。鉄筋の多い構造物では、ひび割れ幅は1mm以下のものが多いようである。

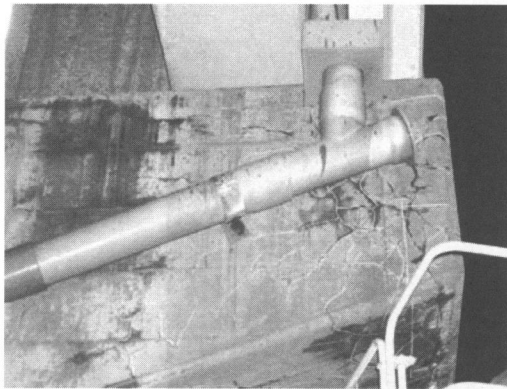
写真 4-1 補修必要と判定した事例

※橋脚張出し部の端部に幅 5 mm のひび割れがあり，内部の鉄筋が腐食しているので補修必要と判断した。

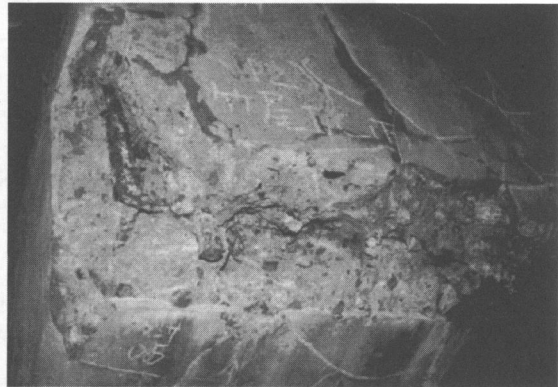
写真 4-2 補修必要と判定した事例

※橋台の隅角部に幅約 2 mm のひび割れがある。この橋梁は跨線橋であり，コンクリート片がはく落した場合に，思わぬ被害を招くおそれがあるので補修必要と判断した。

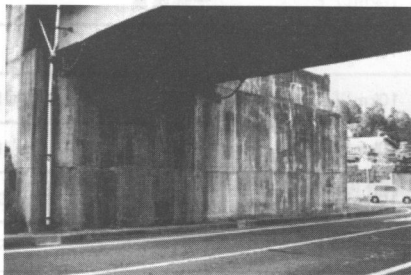
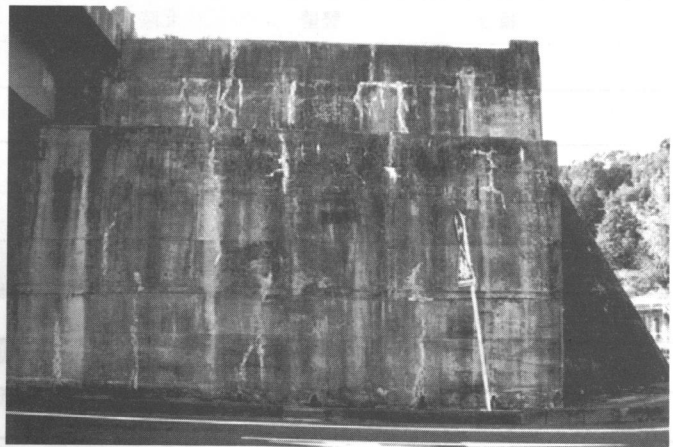
写真 4-7 アルカリ骨材反応による劣化と雨水の影響（上下線一体の橋台）

アルカリ骨材反応による劣化部位は、外部からの水の供給を大きく受けているのが特徴である。今回の調査でも、雨掛かりのある橋脚・橋台の端部でひび割れなどの変状が著しい場合が多く見られた。写真 4-6 のように、連続桁の橋梁では、ジョイントの下に位置する下部構造のみに劣化が生じている場合があった。また、写真 4-7 のように、暫定 2 車線供用の全 4 車線道路の上下線一体型の下部構造で上部に桁のかかっていない部位にのみ劣化が生じている事例がいくつかあった。これらの例からは、雨掛かりの処理、橋梁上面の排水処理などの水仕舞いの重要性が再認識される。

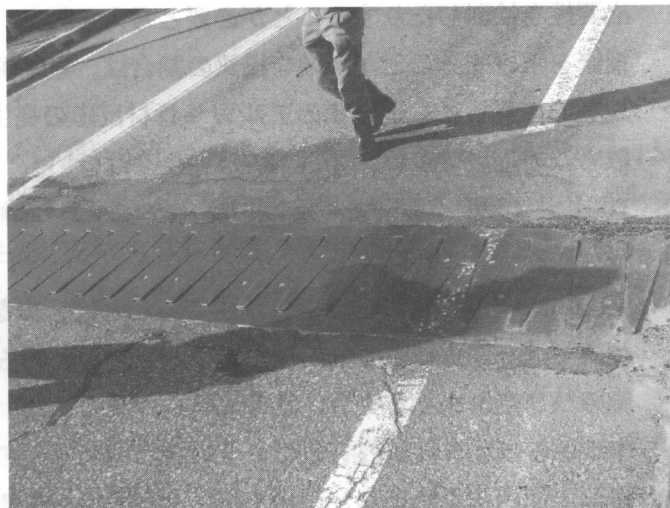
写真 4-11 橋上面の舗装修理あと

現在、道路橋では5年に1回の点検が行われている。また、日本のどこかで何らかの問題が生じると、一斉点検が行われることが多い。このため、少なくとも橋梁に対しては点検の回数は少なくない。しかしながら、それらの点検が有機物に関連して考察されていない事例も多いように思われる。また、1つの構造物を複数の技術者が見ていて、不具合を発見していながらそれぞれが一面的な見方をしていたため、不具合の真の原因を特定できていない事例もある。写真4-10は橋台の桁側の面の鉄筋かぶり部分が大きく剥離している事例である。この橋の周辺にはアルカリ骨材反応の構造物が多いため、現場ではこの剥離もアルカリ骨材反応によるものではないかと疑った。この部分の上の舗装面を見ると、写真4-11のように少なくとも3回に渡ってアスファルト舗装が補修されていることがわかる。舗装担当者は舗装担当者で何らかの不具合を見て独自に対処していたと考えられる。しかし、これらの不具合の真の原因は桁端部のフィンガージョイントの歯かみ合い(写真4-12)によるものである。フィンガージョイントがその機能を果たさなくなったため、桁の温度による伸縮を吸収できなくなり、橋台側のフィンガージョイントとその下にあるアンカーを引っ張ったものと考えられる。この結果として舗装面にはひび割れが生じ、アバットではコンクリートが剥離したのと考えられる。この場合の問題点は、橋梁に生じたいくつかの不具合を複数の技術者が認識していながら、それぞれ単独で対処していたため、真の原因究明がなされなかったことである。橋梁全体を見る体制が必要である。

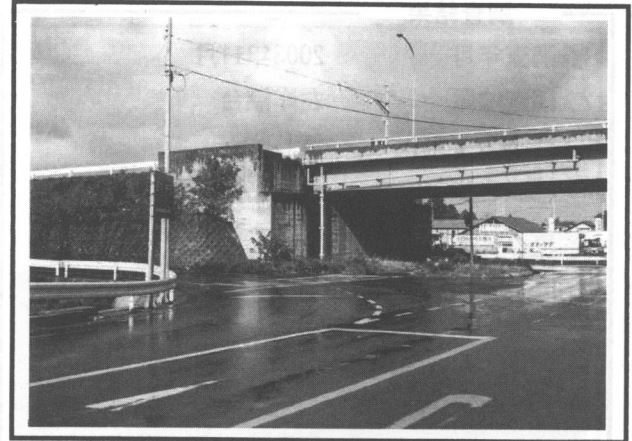
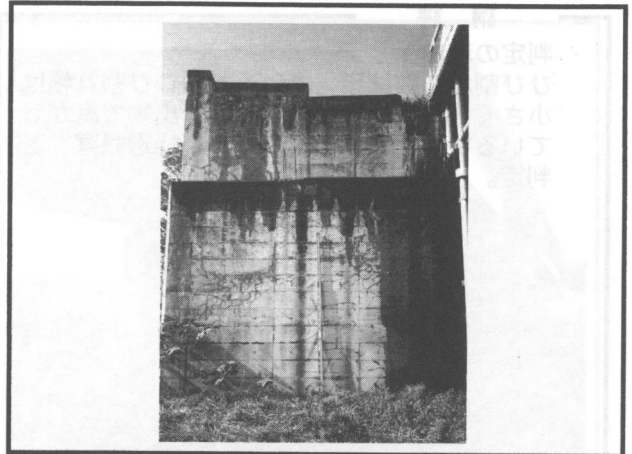
1. 調査年月 : 1985年10月
2. 調査位置 : 橋台
3. 補修の有無 : 無
4. 最大ひび割れ幅 : 0.6mm
5. 調査者所見 :
 - ・ クラックは、A1アバット前面サイドの部分にある。この部分は上部に桁が無く、将来増設があるのか、ストッパー用の鉄筋がむき出しになっていた。クラックが集中しているのは、この両サイドの日当たりの良いところに集中している。

- ・ 隣接する橋台の堅壁前面、パラペット前面にひび割れがみられた。しかし、ひび割れ幅が小さく、範囲も広くないことから、“経過観察”と判定。

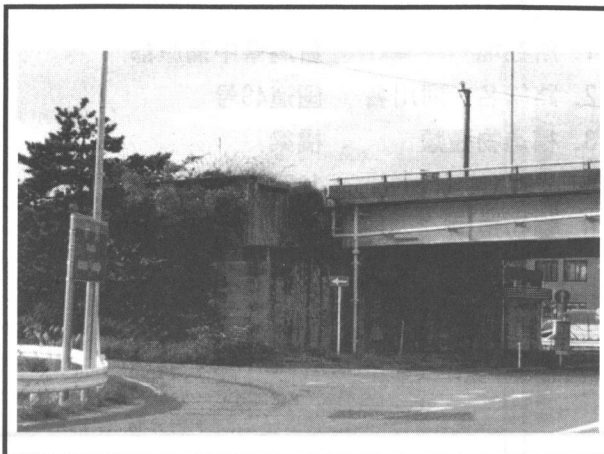
1. 調査年月 : 2003年11月
2. 調査位置 : 左岸橋台
3. 補修の有無 : 無し
4. 補修方法 : -
5. 最大ひび割れ幅 : 約10mm程度
6. 調査者所見 :
 - ・ ” 前回調査以降は補修を実施しておらず、アルカリ骨材反応による劣化の進行が見られる ” と判定

- ・ 判定の理由 :
ひび割れの数が増えてはいるが、ひび割れ幅は小さく、コンクリート内部の析出物で塞がっている状態である。よって、” 経過観察 ” と判定。

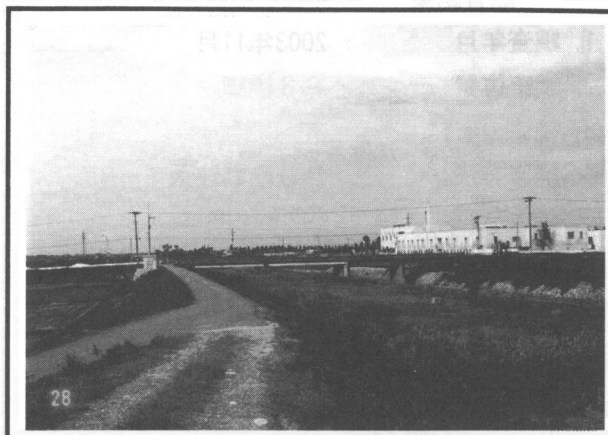
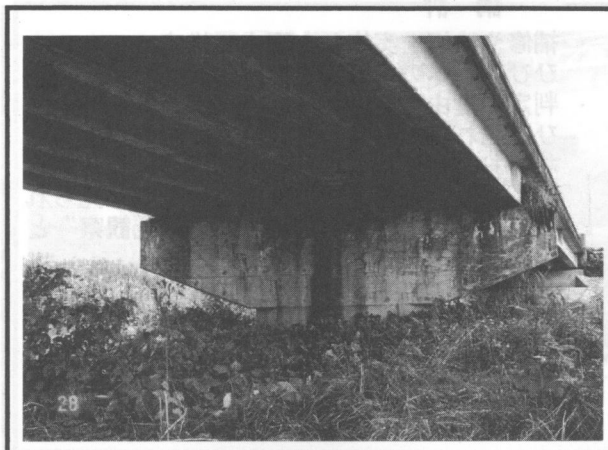
1. 調査年月 : 1985年10月
2. 調査位置 : P 3 橋脚
3. 補修の有無 : 無
4. 最大ひび割れ幅 : 1.0mm
5. 調査者所見 :
 - ・ 橋脚はクラックによる被害が大きい(特に張出し部)。クラックは亀甲状に走り、所々に有利石灰と思われる白い浸出物が表面に付着している。橋脚の表面は全体的に黄土色に変色しているが、降雨時の水の流下道は黒く変色している。クラックの目詰まりはあまりない。クラックの幅は1mm程度、深さは大体15mm程度。

- ・ ひび割れ幅は最大で1.0mm程度で、広い範囲に広がっている。よって、ひび割れ注入により外部からの劣化因子を防ぐ必要がある。

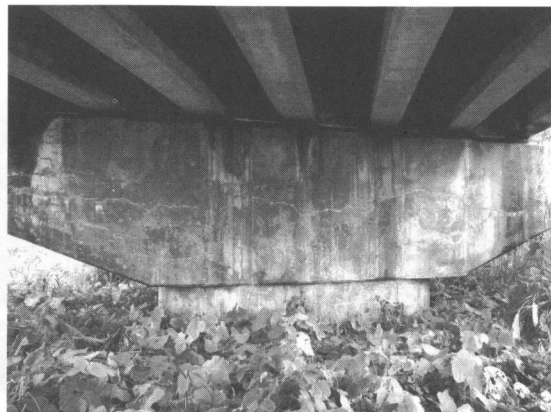
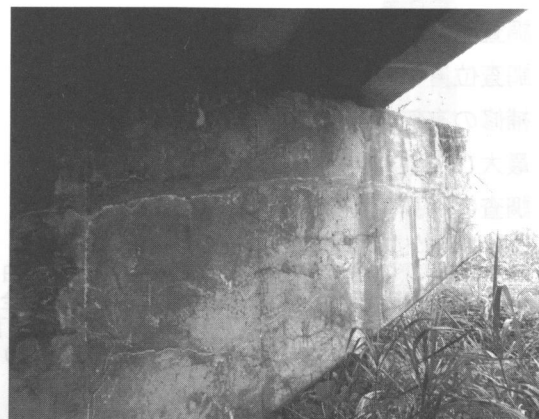
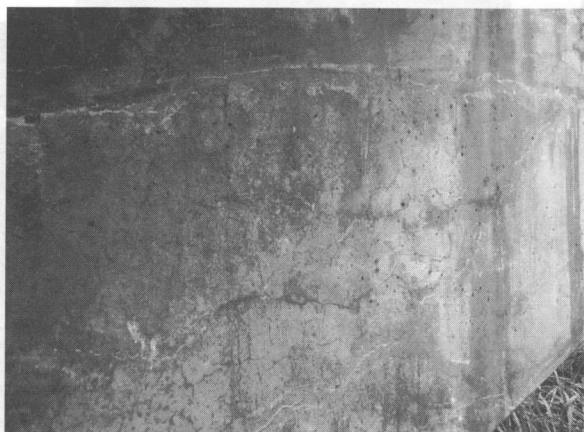
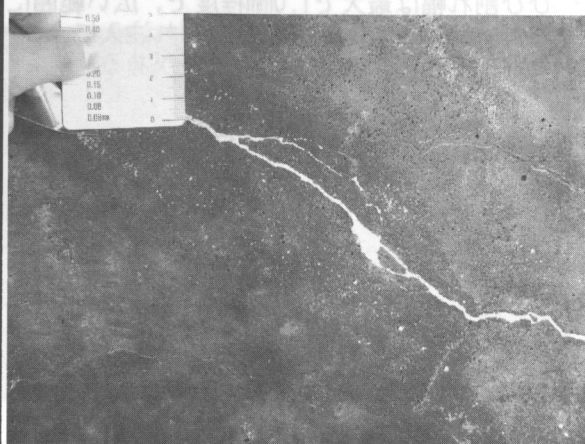
1. 調査年月 : 2003年11月
2. 調査位置 : P 3 橋脚
3. 補修の有無 : 有
4. 補修方法 : ひび割れ注入
5. 最大ひび割れ幅 : 約2mm程度
6. 調査者所見 :
 - ・ ひび割れ注入あり→ひび割れの進展なし
 - ・ 補修済みのひび割れ幅は2mm程度
 - ・ 新しいひび割れ（未補修）はあまりない。
 - ・ P 2 橋脚にもひび割れ→補修済み

- ・ 補修や改修を実施した理由の推定 : ひび割れへの水分浸透抑制目的
- ・ 判定の理由 : ひび割れに対して、注入による補修が実施されており、新たなひび割れの進展は見られない。また、補修箇所以外にひび割れが見られるが、幅が小さい。よって、“経過観察”と判定。

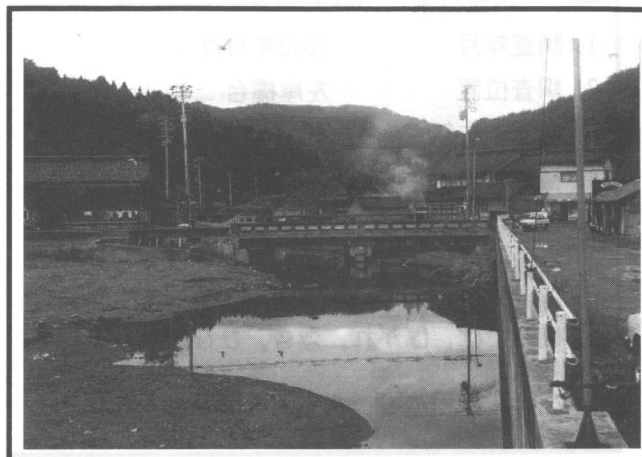
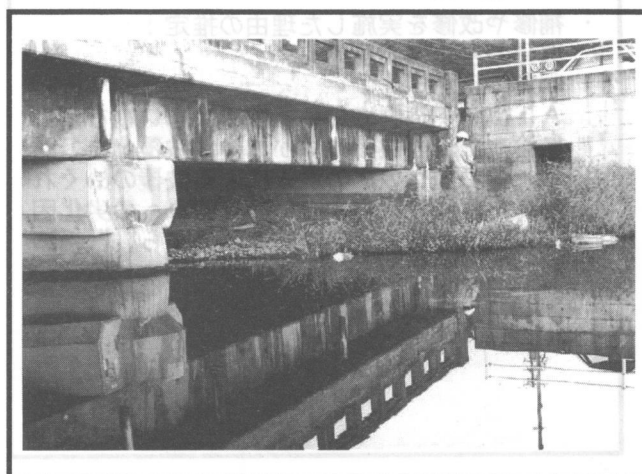
1. 調査年月 : 1985年10月
2. 調査位置 : 左岸橋台
3. 補修の有無 : 無
4. 最大ひび割れ幅 : 0.5mm
5. 調査者所見 :
 - ・ クラックは、ほとんど目詰まりしており、一部遊離石灰が流出している

- ・ ひび割れ幅は最大で0.5mm程度であるが、広い範囲に広がっている。よって、ひび割れ注入により外部からの劣化因子を防ぐ必要がある。

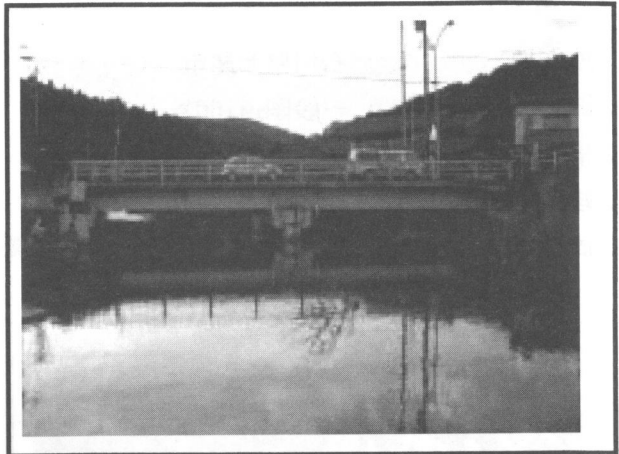
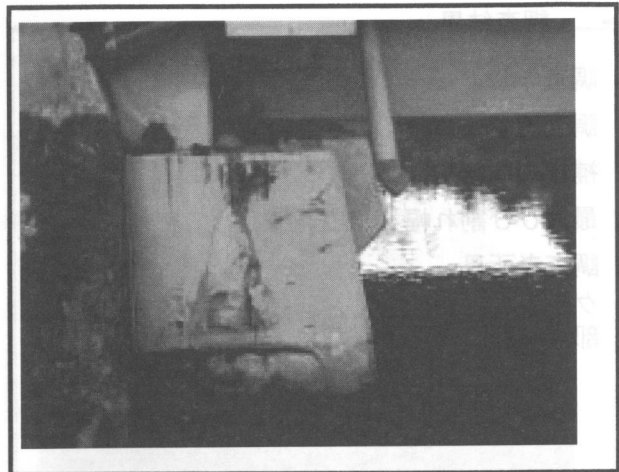
1. 調査年月 : 2003年11月
2. 調査位置 : 左岸橋台
3. 補修の有無 : 有
4. 補修方法 : 表面被覆
5. 最大ひび割れ幅 : 約10mm程度
6. 調査者所見 :
 - ・ 橋台、橋脚、上部工で表面被覆
 - ・ 橋台では、はがれ、浮き、ひび割れが確認できる。
 - ・ 水位が高いため、A 1 下流側のみの調査。

- ・ 補修や改修を実施した理由の推定 : 塩分の浸透抑制目的
- ・ 判定の理由 : A 1 橋台下流側において幅の大きいひび割れに沿った表面被覆のはがれや、被覆とコンクリートの間への水の浸入による被覆のめくれが見られる。幅の大きいひび割れへの劣化因子の侵入を防ぐ必要があることから、” 補修必要” と判定。
